象山港路与东谷路交叉口东南角地块位于宁波市象山县象山港路南侧东谷路东侧（中心坐标：121.885936°E，29.470573°N），地块东至上平丰河、南至外园河、西至东谷路、北至象山港路。总用地面积 24825.93m<sup>2</sup>，约 37.24 亩。

我公司受委托后立即成立了调查工作组，于 2024 年 5 月至 6 月组织专业技术人员对地块及其周边区域土地利用状况进行了资料收集、现场踏勘，并对熟悉地块环境情况的相关人员进行了访谈，根据掌握的本地块及相邻地块相关信息，根据《建设用地土壤污染状况调查技术导则》（HJ 25.1-2019）等相关技术导则，编制完成了《象山港路与东谷路交叉口东南角地块土壤污染状况调查报告》。

## 1 前言

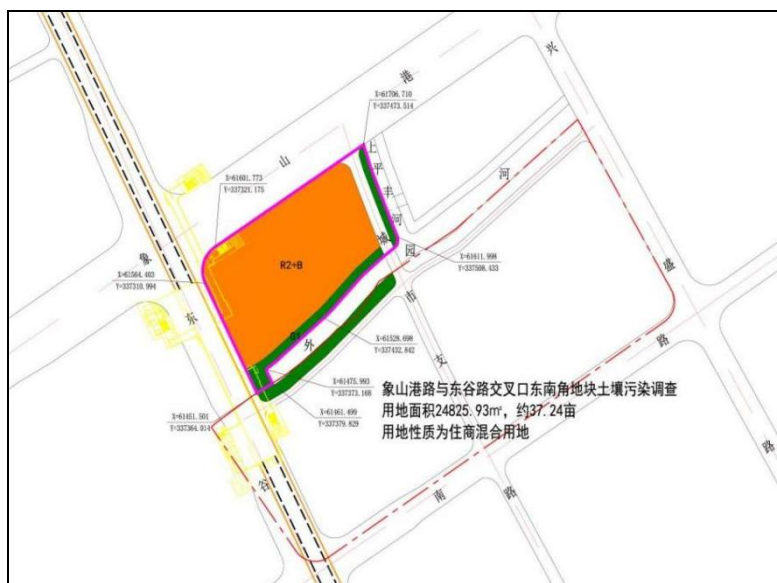
图 2.2-1 调查地块红线图

根据业主提供的用地范围为 24825.93m<sup>2</sup>，约 37.24 亩，地块东至上平丰河、南至外园河、西至东谷路、北至象山港路。因此本次土壤污染状况调查的工作范围为象山港路与东谷路交叉口东南角地块红线范围内。
